(3) 国道375号二級峡トンネル下 上段原橋

一般国道375号の交通開放の前倒しについて

平成30年7月豪雨により、広島県呉市広町の一般国道375号において、上段原橋の上部工が流出し、通行止めの状態が続いています。

一般国道375号の交通開放の見込みについて

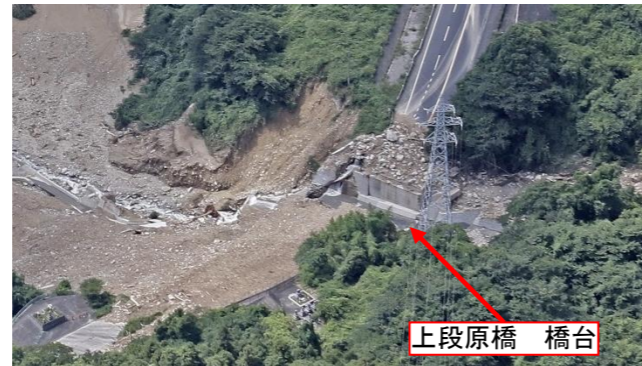
土石流は、二級峡水源地まで流れており、国道375号の上段原橋が消失する重篤な損壊となっています。
 広島県では、仮排水、大型土嚢等の工事を進め、**8月18日13時30分**に通行止めが解除されました。
 なお、雨量による事前規制は30mm/時間、または、100mm/24時間となっています。

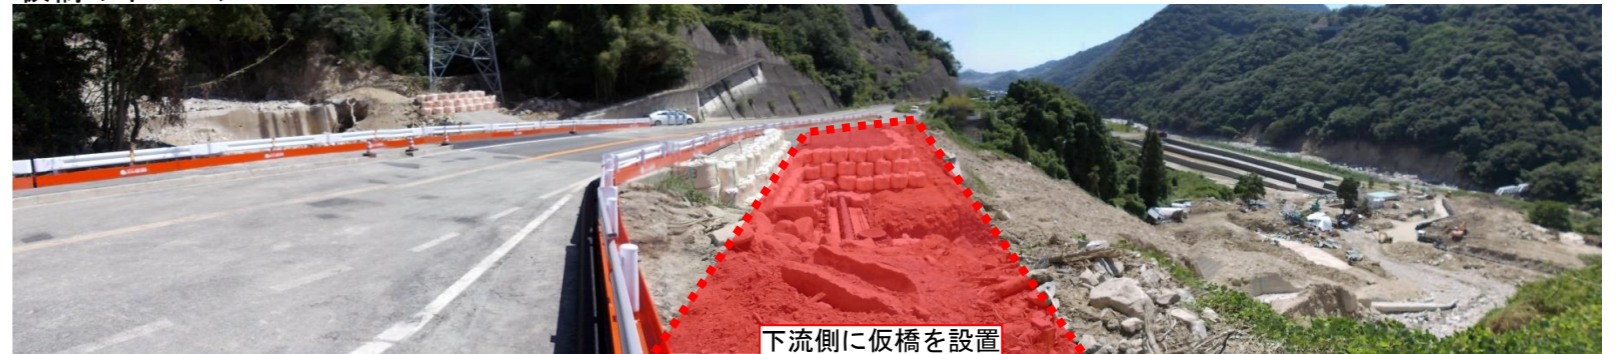
仮橋のイメージ

- ① 仮復旧した道路の下流側（二級峡水源地側）に仮設の橋を設け、仮復旧した道路から仮設橋に交通をシフトします。
 - ② その後、仮復旧した道路を撤去し、新しく上段原橋を設置する予定です。
- ※ 復旧工事に際しては、通交規制等が発生することがありますので、皆さまにはご迷惑をおかけしますが、ご理解・ご協力の方、よろしくお願いいたします。

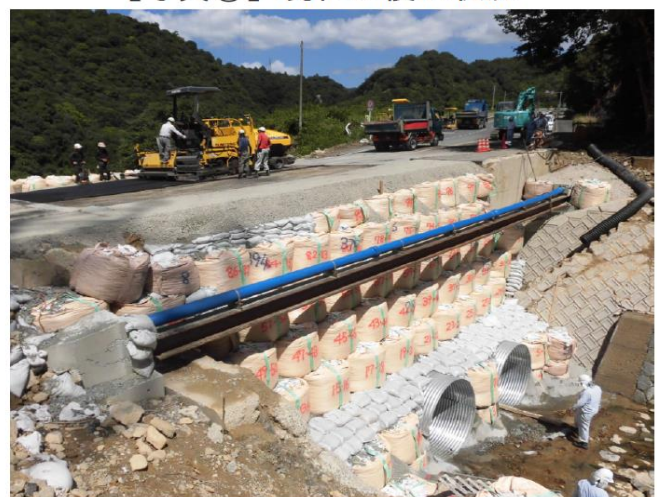
【写真②】現在の復旧状況

仮排水管を設置し、大型土のう等による盛土が完成。
現在(8/17)、舗装工を実施中。(手前の管は仮設の上水道)

復旧に当たっては、暫定的な復旧工法を採用し、8月23日(木)の交通開放を目標に工事を実施していましたが、工事が順調に進んでいることから、更に予定を前倒し、8月18日(土) ~~17時~~に2車線での交通開放ができる見込みとなりました。

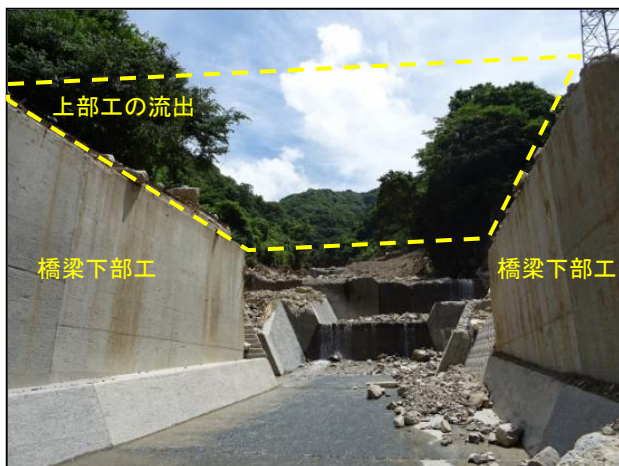
【写真①】被災状況[H30.7.13撮影]

平成30年7月豪雨により、広島県呉市広町の一般国道375号において、上段原橋の上部工が流出し、通行止めの状態が続いているところです。

下流側から上流側を臨む
一番手前が橋梁の下部工。奥は砂防堰堤。

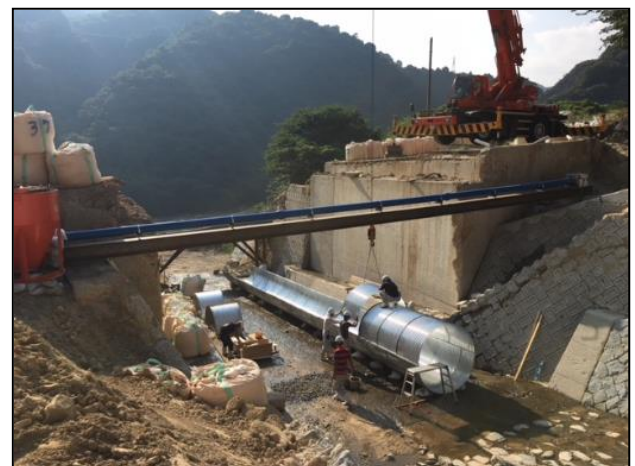
【写真②】復旧状況[H30.8.6撮影]

上流側から下流側を臨む。
仮排水管の設置工事を行っている。

復旧に当たっては、仮橋による12月上旬までの交通開放を目指しておりましたが、昨日（8月6日）、降雨時にも対応できる大口径の排水管を関東地方から調達できたことにより、暫定的な復旧工法を採用することで、8月23日（木）に2車線での交通開放ができる見込みとなりました。
